INFORME DE ACTIVIDADES

2o. TRIMESTRE 2014.

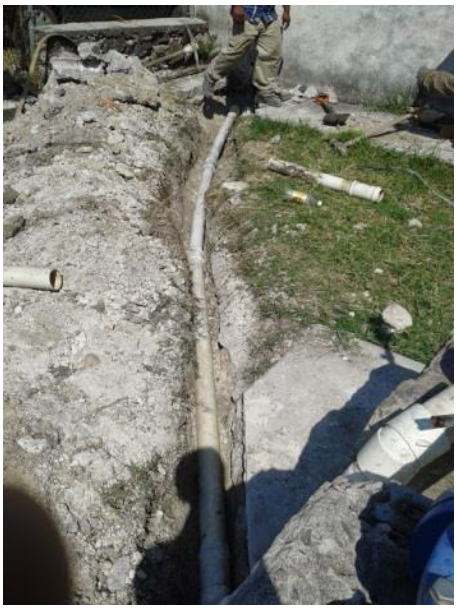
Con esta fecha fueron robados el auto transformador del arrancador y el cable de alimentación del arrancador a la bomba. Se procedió a blindar el cable instalándolo subterráneo y reforzando la cerradura de la puerta.

Auto transformador nuevo

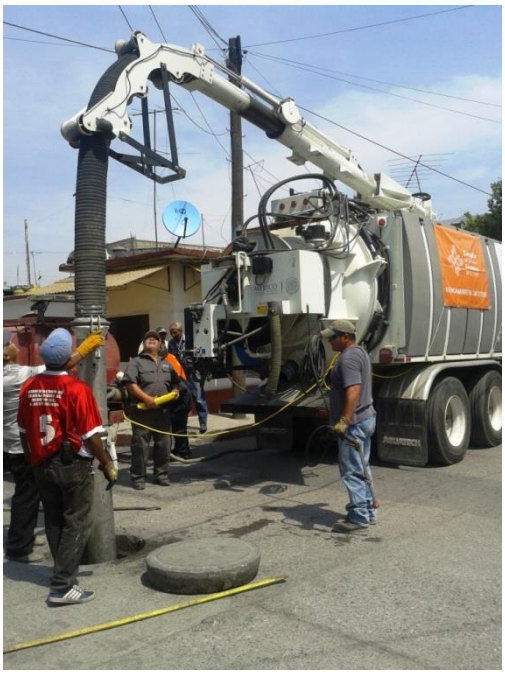
Banderazo de arranque
